# Entretien du D1-30 Volvo Penta Voilier Hanse 345 de 2016 (par PB – 15/12/2023)

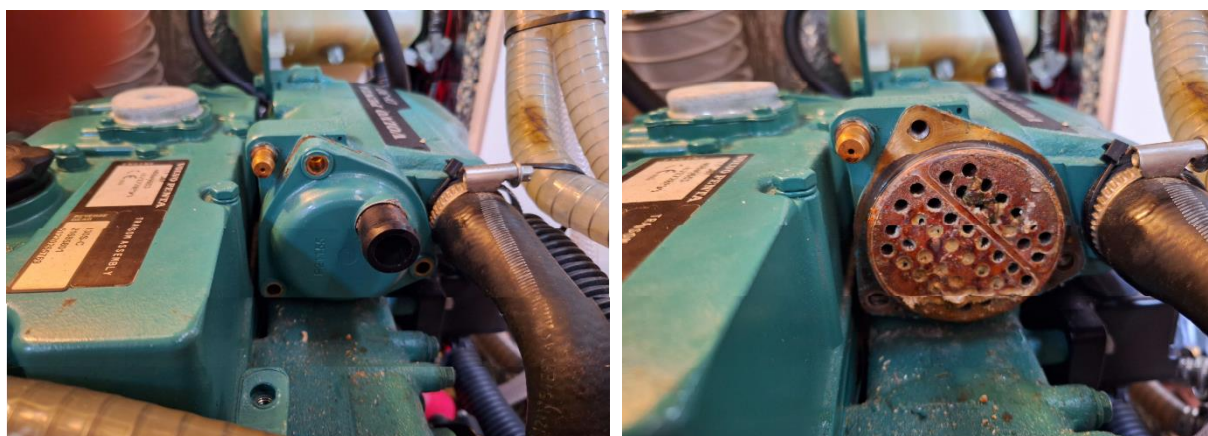
50% de passage de réduction de passage d'eau de mer !

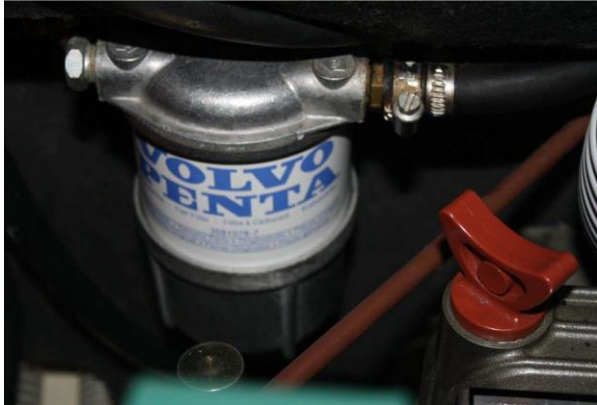
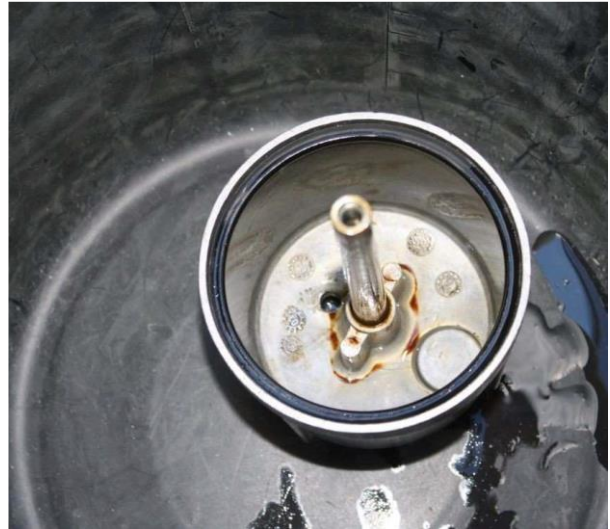
## Remplacement des filtres (2) à gasoil

Le filtre décanteur est placé entre le Rail Drive et la cloison caisson batteries, sous la cloison de la cabine arrière, presque pas accessible.
